# PRENDIAMOCI CURA DELLA NOSTRA CHIESA

# CAMPAGNA DI RACCOLTA FONDI

# LA NOSTRA CHIESA HA BISOGNO DI NOI

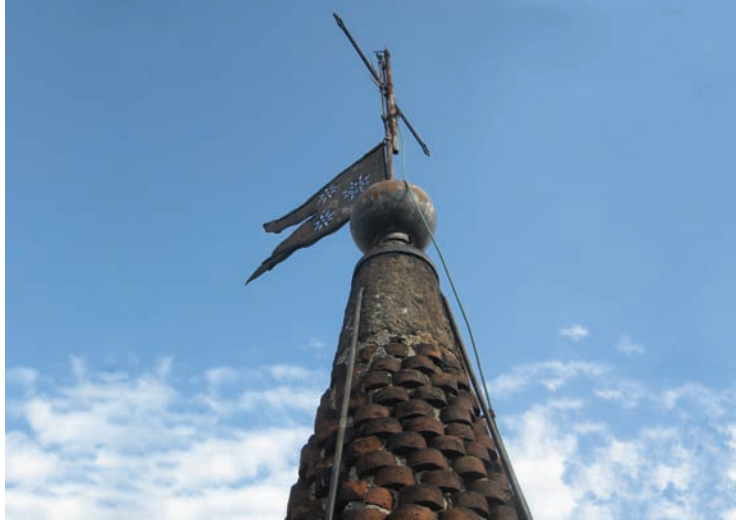
## GUGLIA

La guglia in mattoni di laterizio è in buono stato di conservazione, ma una recente ispezione in quota ha evidenziato la presenza di un tirante in ferro snervato che deve essere sostituito per garantirne la stabilità, la necessità di rinnovare l'impianto contro le scariche atmosferiche che ha il puntale di rame spezzato e risulta ormai inadeguato alla propria funzione, nonché le cattive condizioni dell'elemento terminale costituito dalla sfera metallica con banderuola e croce.

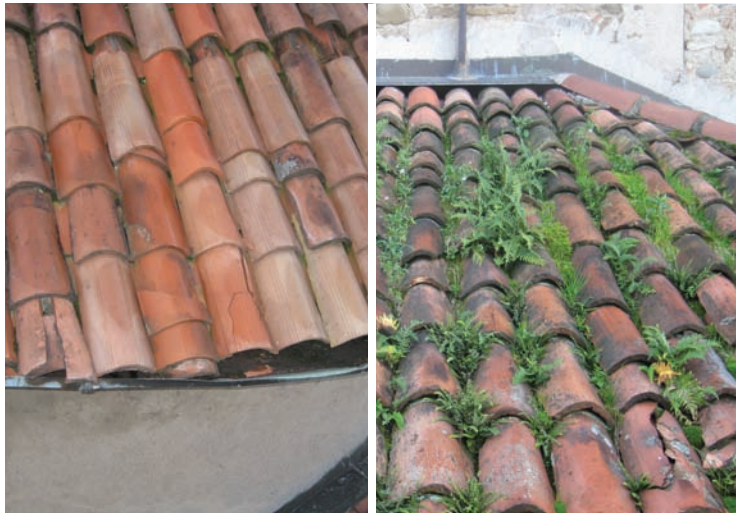
## MANTO DI COPERTURA

Molti coppi di laterizio sono rotti o si stanno sgretolando sotto l'azione dei continui cicli di gelo e disgelo, le falde orientate verso nord sono ricoperte da vegetazione che rende problematico lo smaltimento delle acque piovane, mentre la maggior parte delle tegole è scivolata verso il basso deformando i canali di rame e lasciando scoperte le linee di colmo. La mancanza di sistemi anticaduta rende difficoltosi l'accesso alle coperture e le operazioni di manutenzione.

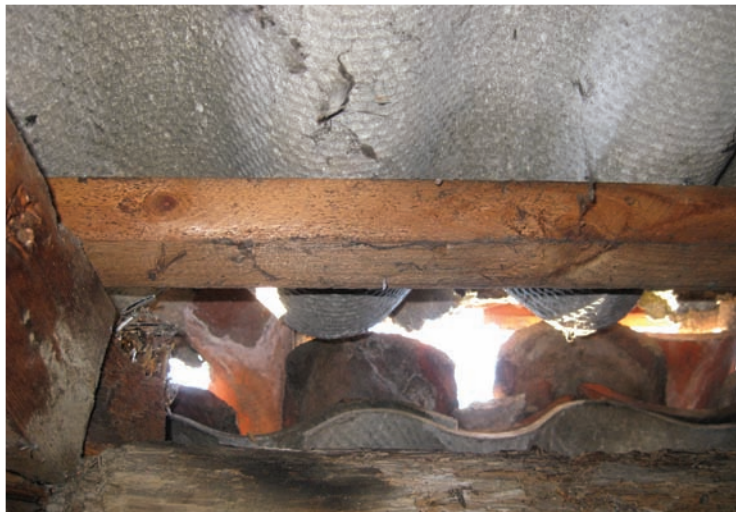
## INFILTRAZIONI D'ACQUA

Sotto le tegole tutte le coperture sono rivestite da lastre ondulate di fibro-cemento che, pur essendo confinate e in buono stato di conservazione, costituiscono un ostacolo per la manutenzione del tetto e devono quindi essere rimosse da personale autorizzato. Dalle linee di colmo e di displuvio, inoltre, si verificano infiltrazioni d'acqua che, se trascurate, potrebbero compromettere la conservazione delle strutture e degli affreschi che decorano le volte sottostanti.

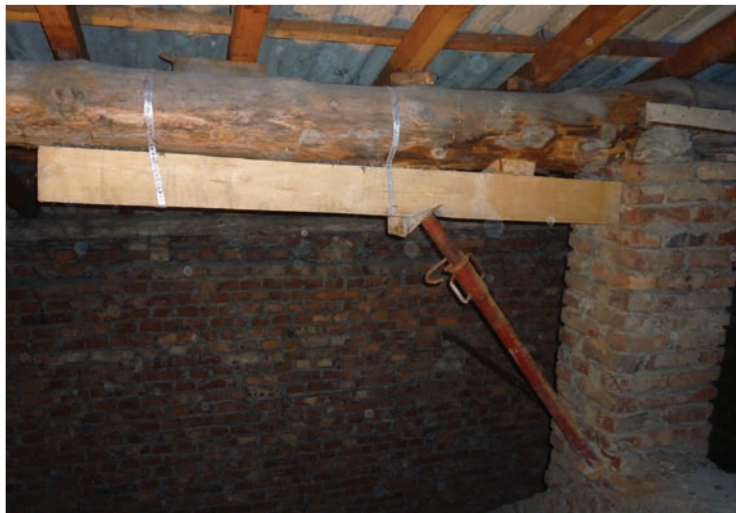
## ORDITURA LIGNEA

Le travi e le capriate poste sopra le volte sono state oggetto di un rilievo minuzioso, di indagini resistografiche e di verifiche strutturali molto approfondite per verificarne lo stato di conservazione. In alcuni punti sono risultate instabili per il deterioramento causato dalle infiltrazioni d'acqua o dalla presenza di insetti xilofagi. Alcune travi sono state puntellate provvisoriamente in attesa delle opere di consolidamento concordate con la Soprintendenza.

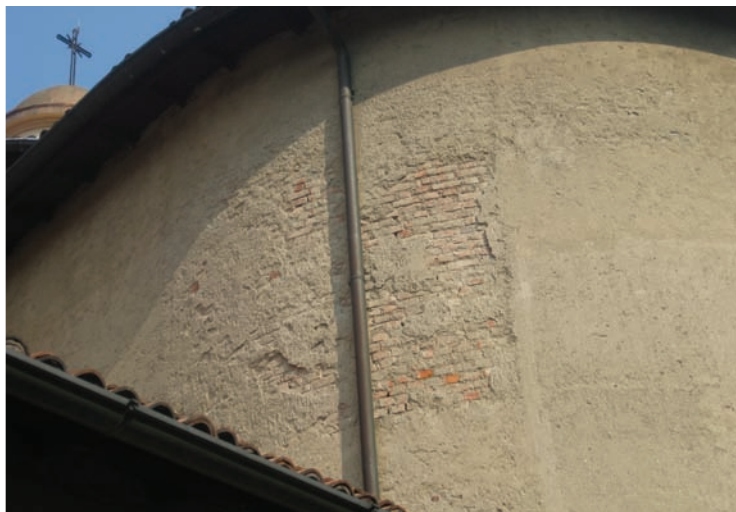
## INTONACI DI FACCIATA

Gli intonaci storici dell'abside e del transetto si stanno staccando in vari punti a causa dell'erosione dovuta agli agenti atmosferici. Il sottostante paramento murario, privato del suo strato di protezione, potrebbe assorbire l'umidità della pioggia battente mettendo a rischio le decorazioni pittoriche poste all'interno della chiesa. Anche la facciata di fianco al campanile presenta problemi analoghi, a causa delle infiltrazioni d'acqua dal terrazzino adiacente.

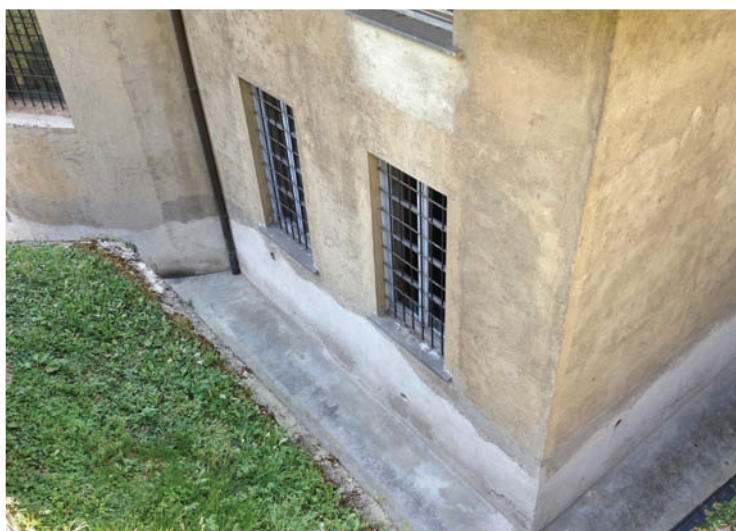
## UMIDITÀ DI RISALITA

Gli ampliamenti del passato sono stati realizzati creando una sorta di trincea che, verso nord-est, separa la chiesa dalla collina. La presenza costante delle acque di scolo, che scorrono ininterrottamente anche durante lunghi periodi di siccità, nonostante i validi sistemi di raccolta e aerazione, causa problemi diffusi di umidità di risalita capillare, che produce, sia all'interno sia all'esterno della chiesa, efflorescenze saline e fenomeni di disgregazione degli intonaci.
